TANK POWER VOL. XIII

**Sowieckie
samochody pancerne
vol. I**

A. Wroblewski

**Wydawnictwo
Militaria**

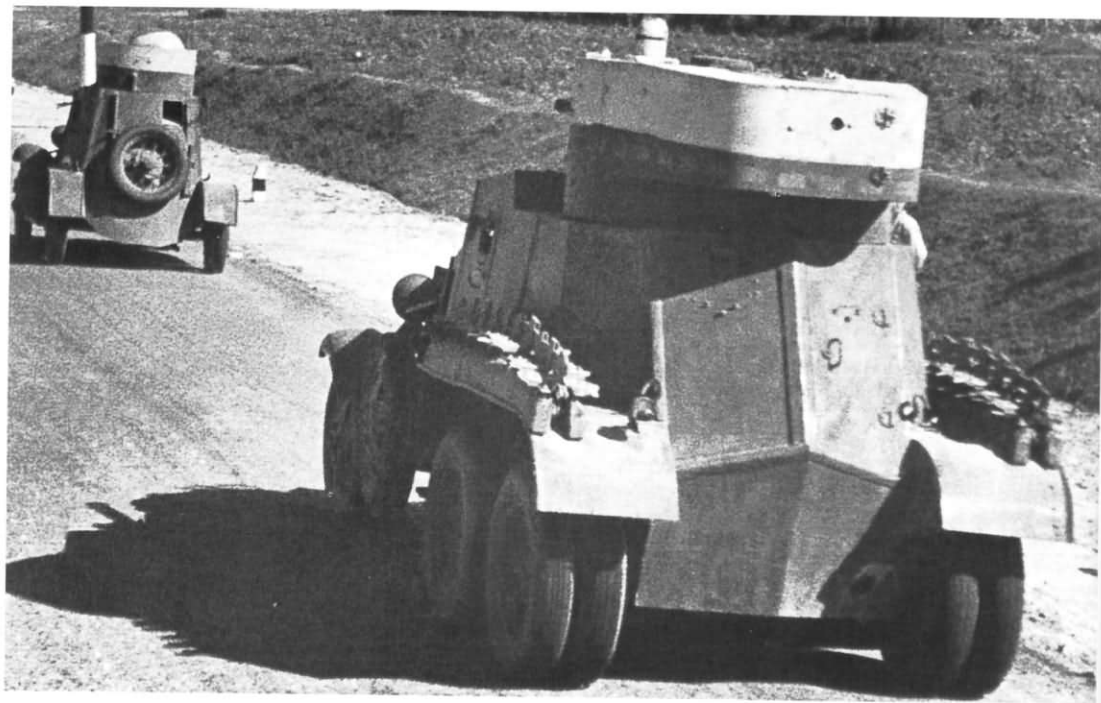
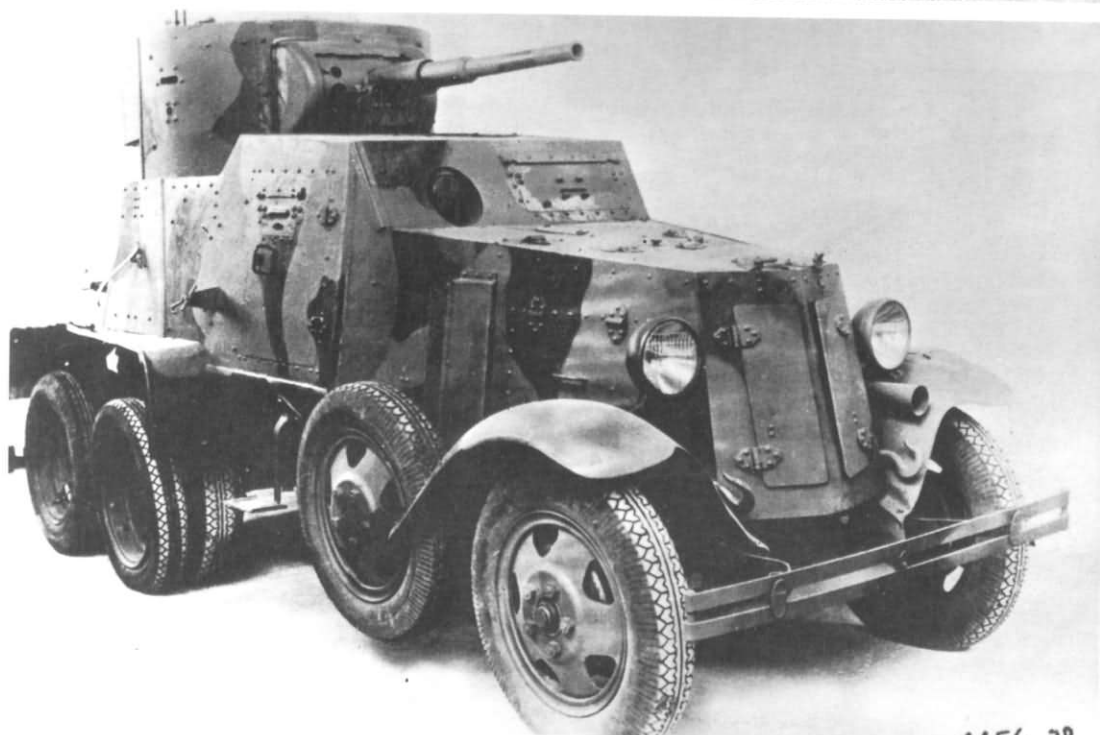
Samochód pancerny BA-3 podczas manewrów kijowskich, widoczne drzwi z tyłu kadłuba i gaśienice Overroll, wrzesień 1935 roku. Powyżej seryjny samochód BA-6. *Top. The BA-3 armoured car seen during The Kiev Manoeuvres in September 1935. Note rear entry door. Above. The production BA-6 armoured car. [ASKM, IWM PC 520]*

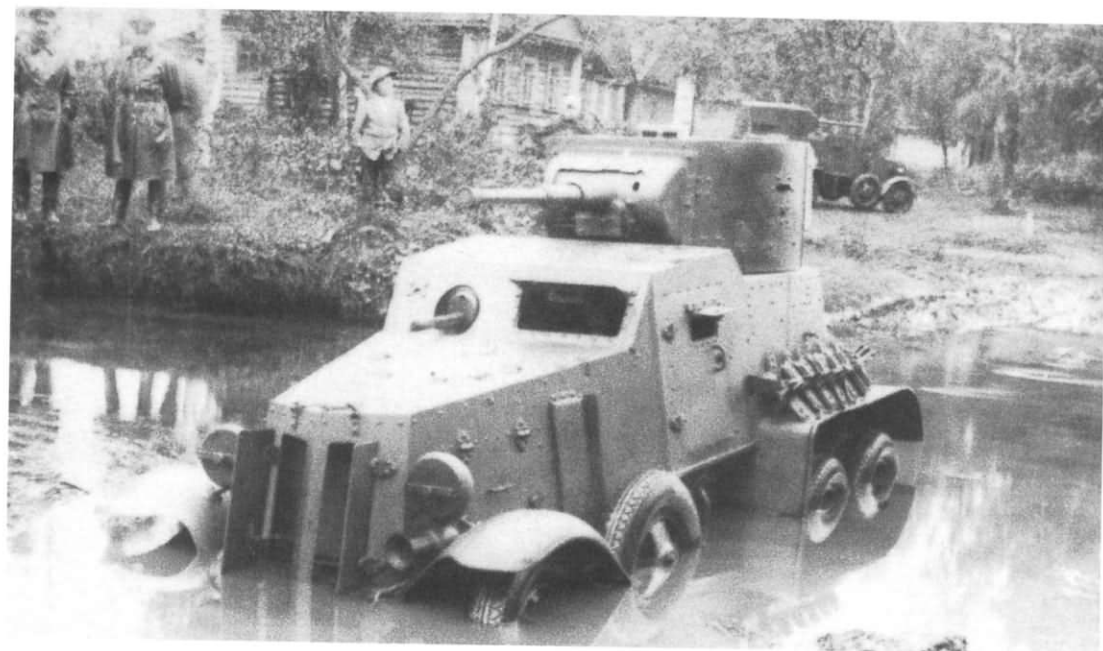
Zagrzebany w mule samochód pancerny BA-6, z tyłu widoczny inny BA-6. Na tylnym błotniku ułożona gaśienica Overroll, lato 1935 roku. The bogged in the mud BA-6 armoured car, Summer 1935. In the background is another BA-6 armoured car. Note Overroll track transported on the rear mudguard. [ASKMI]

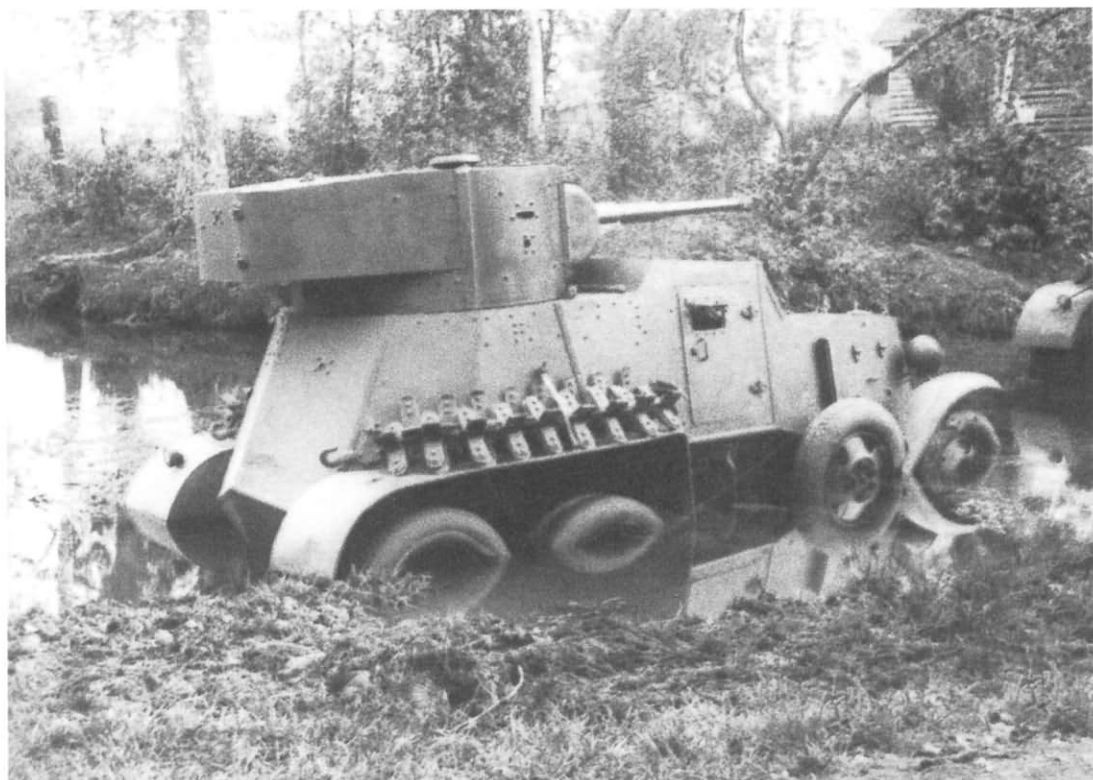
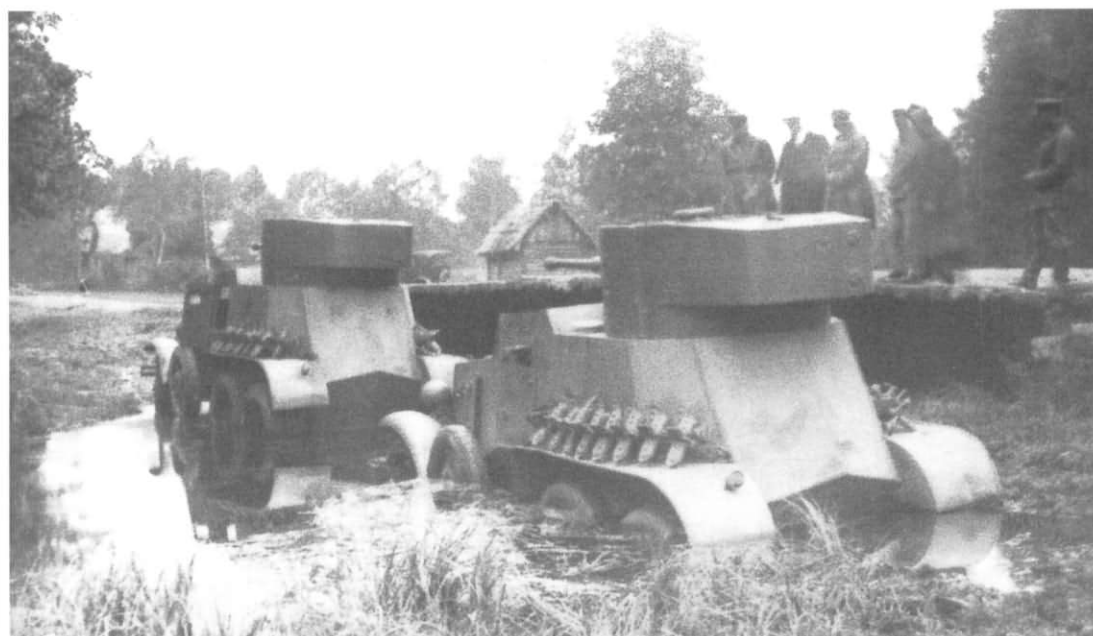
Wyholowywanie zagrzebanego w mule samochodu pancernego BA-6 przez inny samochód pancerny tego typu. Na tylnym błotniku ułożona gąsienica Overroll, lato 1935 roku. *The BA-6 armoured car towing a bogged in the mud another BA-6 armoured car, Summer 1935. Note Overroll track transported on the rear mudguard.* [ASKM]

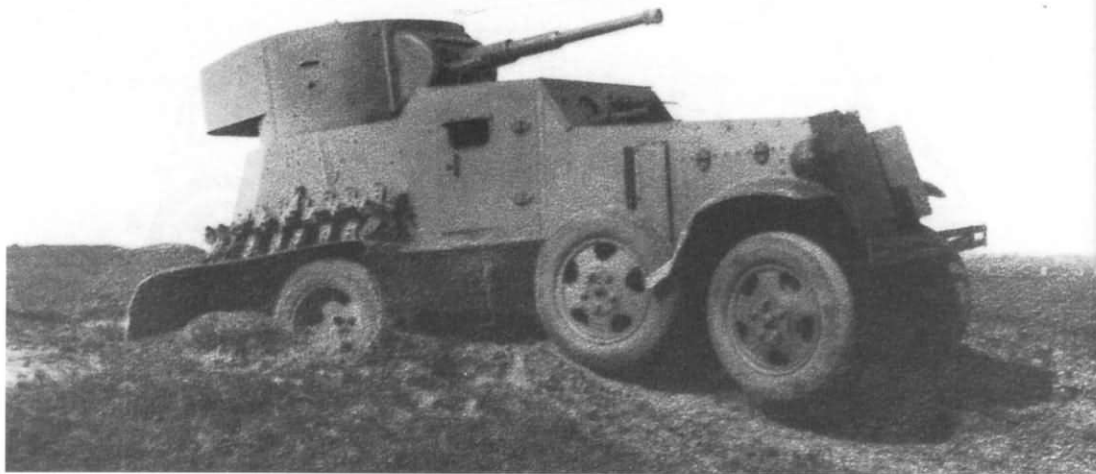
Samochód pancerny BA-6 pokonuje rów na poligonie, lato 1935 roku. Widoczne względne skoszenie kół tylnych mostów, widoczna uniesiona przednia oś i koła zapasowe stabilizujące pojazd. *The BA-6 armoured car crossing a trench in Summer 1935. Note the bevel of rear axles wheels and raised front axle with spare wheels stabilized vehicle.* [ASKM]

Wprowadzono szereg zmian do montażu pancernego nadwozia do nowego podwozia. Tylną część ramy obcięto o 400 mm, co wymagało, przesunięcia tylnego wspornika do linii obciążenia. Do pionowych półek podłużnic przyspawano 10 wsporników, do których mocowano nadwozie pancerne. Zmniejszono kąt pochylenia kolumny kierowniczej z 39 do 29°. Przednie resory wzmocniono dodając po 3 pióra. W odległości 1060 mm od środka przedniej osi przymocowano do ramy sześcioma śrubami wsporniki kół zapasowych.

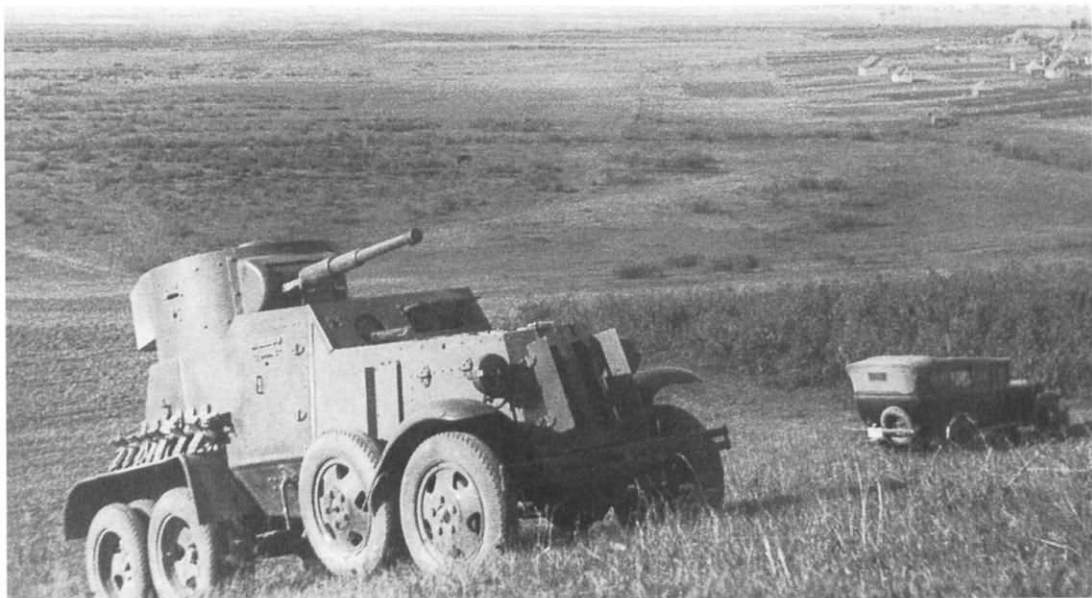
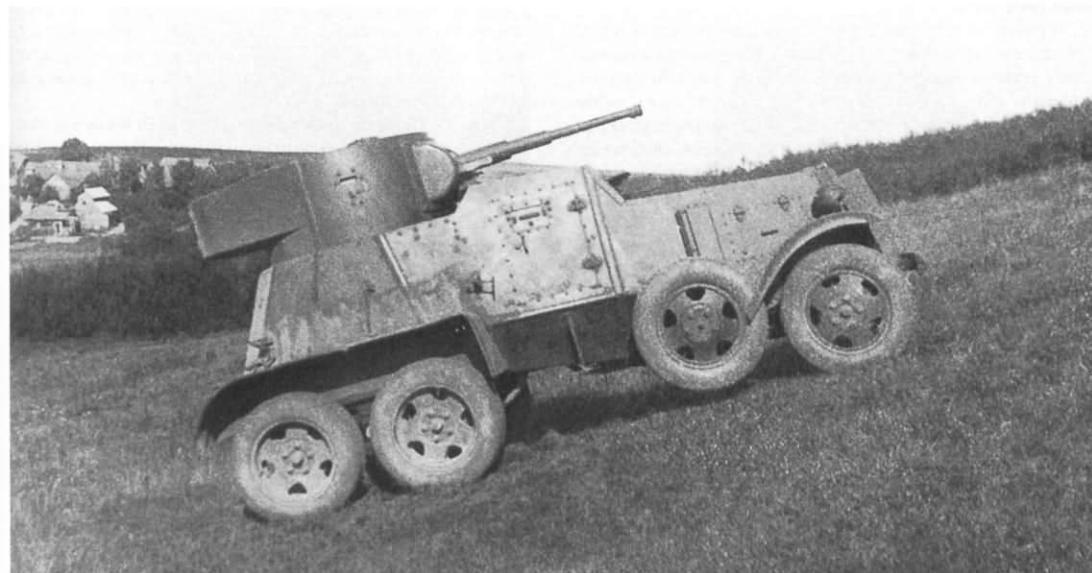
U góry i powyżej. Samochód pancerny BA-6 podczas prób w czasie Leningradzkich Kursów Doskonalenia Dowódców Wojsk Pancernych im. Bubnowa, lato 1935 roku. Otwarte przednie wloty powietrza. Top and above. The BA-6 armoured car seen during Leningrad Armoured Forces Commander's Refresher Course named after Bubnov, Summer 1935. Note opened front air inlets. [ASKM]

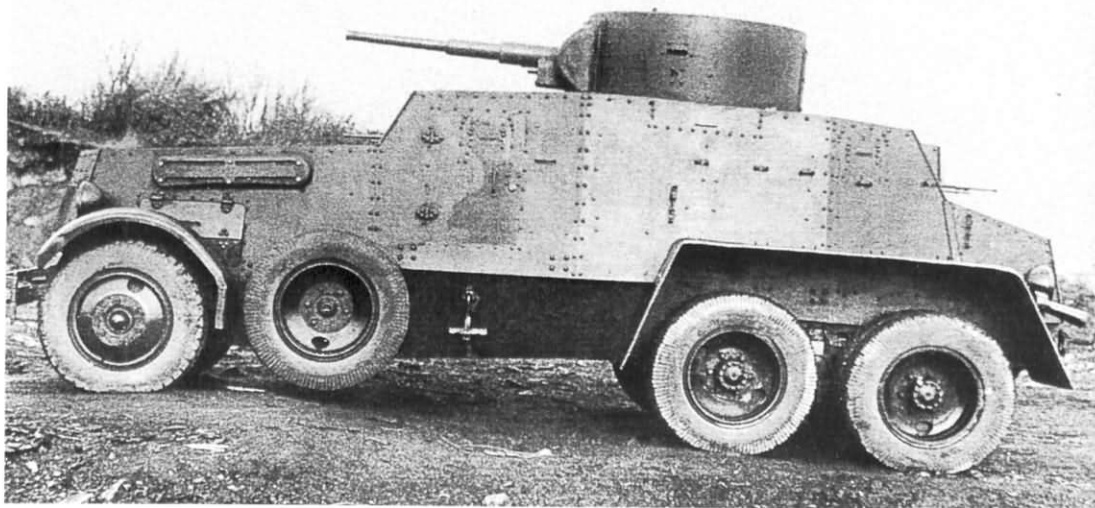
Prototyp samochodu pancernego BA-5 w Zakładach Iżorskich wiosną 1935 roku. Widoczne żaluzje osłaniające boczny wlot powietrza do silnika. The prototype of BA-5 armoured car in Ishorsky Plant in Spring 1935. Note air inlets to the engine located on the side of the engine compartment. [Album Zakładów Iżorskich]

W trakcie badań fabrycznych okazało się, że nowy samochód pancerny nie ma istotnych zalet w porównaniu z BA-6. Dlatego BA-5 nie zainteresował wojskowych i nie był przedmiotem testów poligonowych. Ponieważ materiały archi-

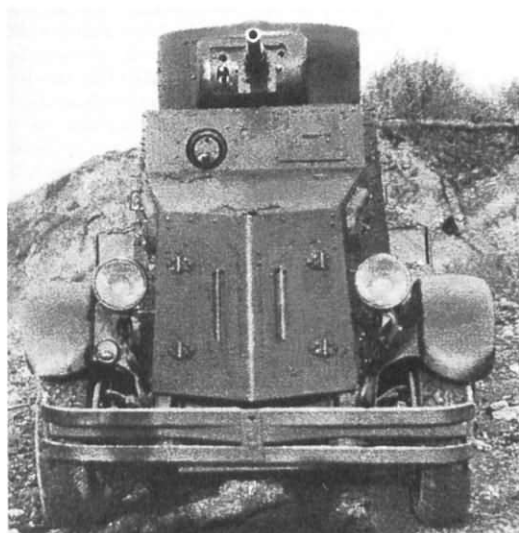
Prototyp samochodu pancernego BA-5 w Zakładach Iżorskich, widok z przodu, wiosna 1935 roku. Widoczne przednie wloty powietrza. The prototype of BA-5 armoured car, Ishorsky Plant in Spring 1935, front view. Note close-up of front air inlets. [Album Zakładów Iżorskich]

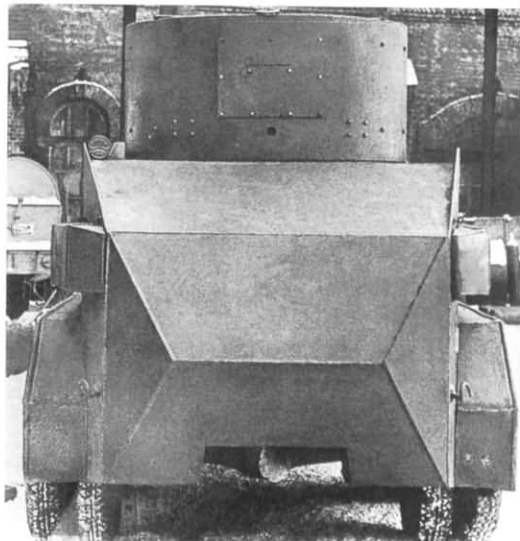
Wczesny PB-4 na terenie Zakładów Iżorskich, zima 1933 roku. Widok z tyłu, widoczna śruba napędowa. *The rear view of early production PB-4 amphibious armoured car. [Album Zakładów Iżorskich]*

na twardym gruncie przy pochyleniu brzegu maksymalnie 3–4°. W przypadku bardziej stromego brzegu samochód nie mógł wyjechać i koła buksowały, pomimo że miał założone gaśnice typu *Overroll*. Maksymalna prędkość pływania wynosiła 1,12 km/h. W wodzie praktycznie samochodem nie można było sterować, zakręt w wymaganym kierunku można było wykonać tylko przy pomocy bosaka (odpychając się od dna) lub łopaty, która działała jak ster. Wieżę w wodzie można obrócić maksymalnie o 15°, w każdą stronę, przy większym

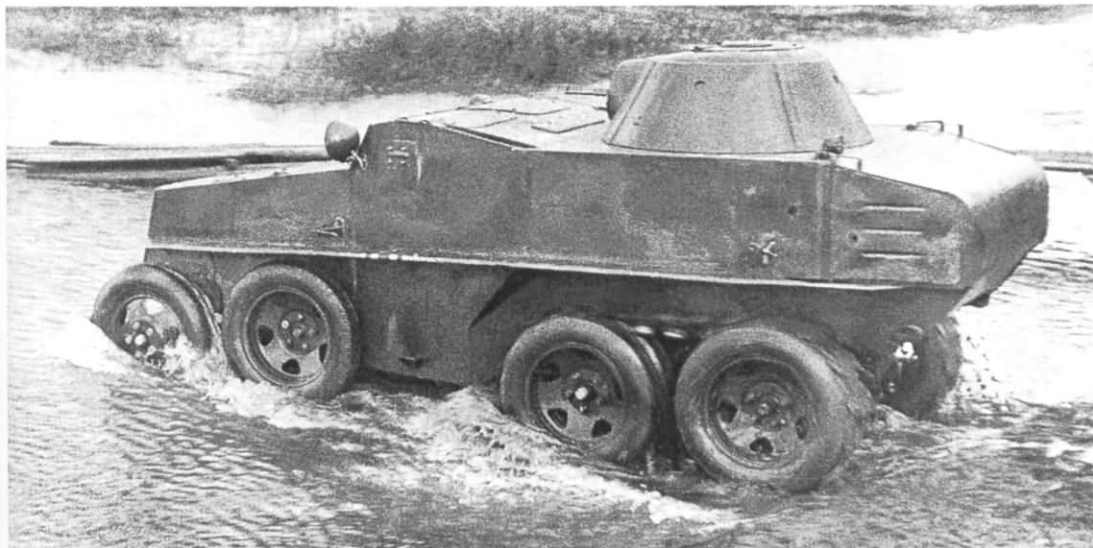
Prototyp pływającego samochodu pancernego PB-7 uzbrojony w karabin maszynowy SzKAS wjeżdża do rzeki Newy podczas testów poruszania się w wodzie, jesień 1936 roku. *The prototype of PB-7 amphibious armoured car armed with ShKAS machine gun going into Neva River during the floatation trials, Autumn 1936.* [Album Zakładów Iżorskich]

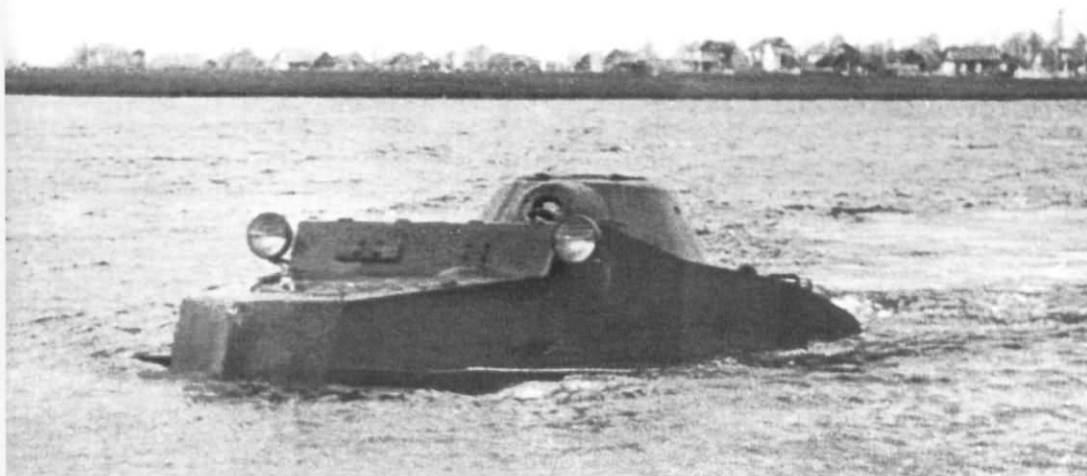
Prototyp pływającego samochodu pancernego PB-7 uzbrojony w karabin maszynowy SzKAS pływa po Newie, jesień 1936 roku. *The prototype of PB-7 amphibious armoured car armed with a single ShKAS machine gun sailing on Neva River, Autumn 1936.* [Album Zakładów Iżorskich]

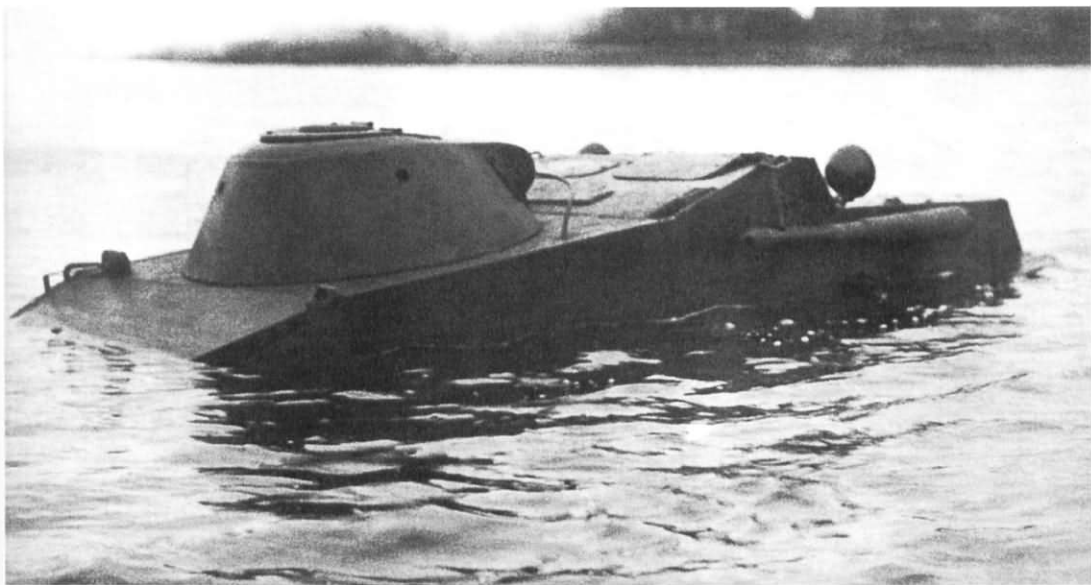
Prototyp pływającego samochodu pancernego PB-7 uzbrojony w zdwojone karabiny maszynowe DT podczas pływania. Widoczne ograniczniki położenia luf karabinów maszynowych. *The prototype of PB-7 amphibious armoured car armed with twin DT machine gun seen during floatation tests. On the side of the hull are machine guns barrel limiters.* [ASKM]

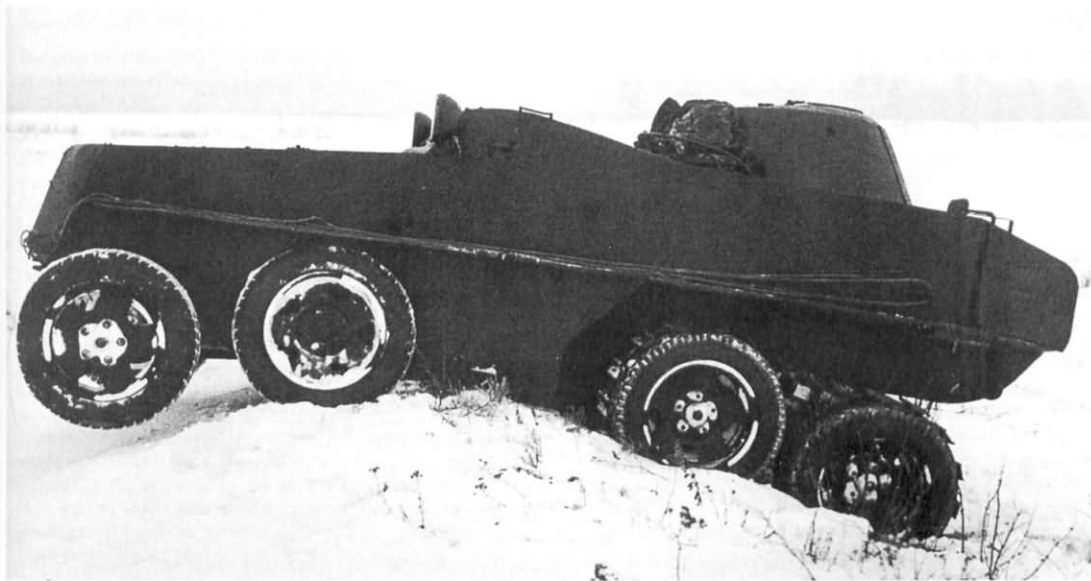
Prototyp pływającego samochodu pancernego PB-7 uzbrojony w zdwojone karabiny maszynowe DT podczas jazdy na gąsienicach Overroll, Zakłady Iłórskie, listopad 1937 roku. Widoczna rola kół zapasowych podczas pokonywania wzniesienia. *The prototype of PB-7 amphibious armoured car armed with twin DT machine guns seen during test drive with Overroll tracks, Ishorsky Plant in November 1937.* [ASKM]

Podobnie jak w innych średnich samochodach pancernych koła zapasowe były zamocowane na specjalnych wspornikach na bocznych burtach nadwozia i obracały się przy pokonywaniu przeszkód. Samochód był wyposażony w gasienice typu *Overroll* mocowane na tylnych błotnikach. Napęd w wodzie zapewniała trójłopatowa śruba zamocowana na wale ślimaka mechanizmu różnicowego tylnego mostu. W odróżnieniu od **BAD-2** i **PB-4** przy poruszaniu się po ładzie śrubę napędową można było odłączyć – niestety wyłącznie z zewnątrz. Sterowanie w wodzie zapewniały koła i dwa sterby przymocowane do bocznych ścian, którymi można było sterować przy pomocy linek. Przewidywano zainstalowanie pompy o wydajności 25 dm³/min. służącej do odprowadzania wody, która przedostała się do wnętrza nadwozia, pompa miała otrzymać napęd od skrzynki przekładniowej. Wiosną 1937 roku

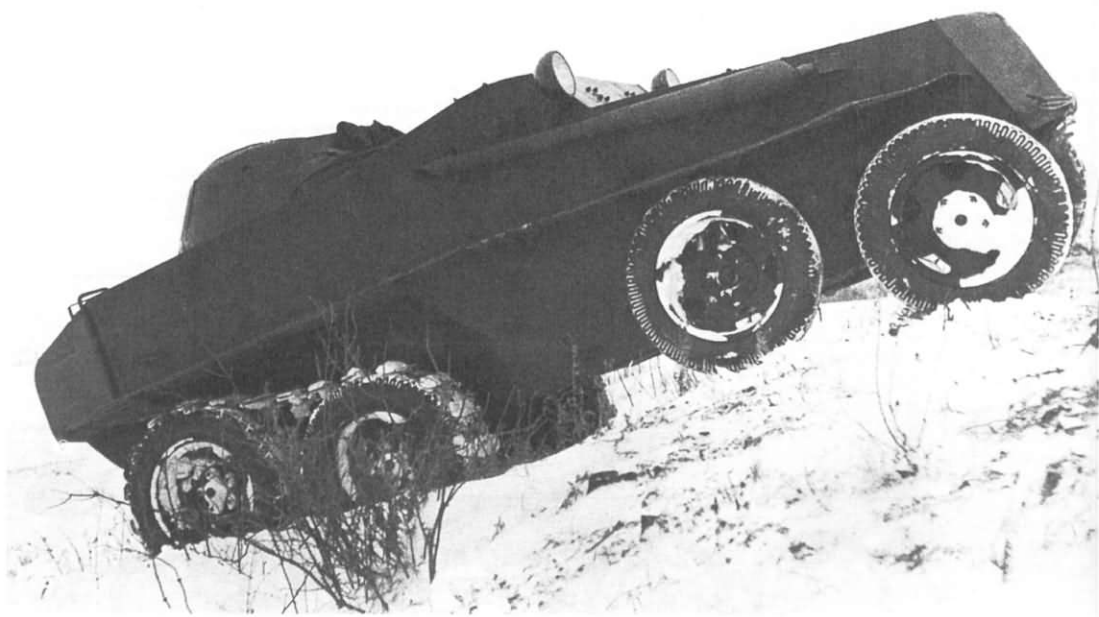
Prototyp pływającego samochodu pancernego PB-7 uzbrojony w zdwojone karabiny maszynowe DT podczas jazdy na gaśnicach *Overroll*, Zakłady Iżorskie, listopad 1937 roku. *The prototype of PB-7 amphibious armoured car armed with twin DT machine guns seen during test drive with Overroll tracks, Ishorsky Plant in November 1937. [ASKM]*

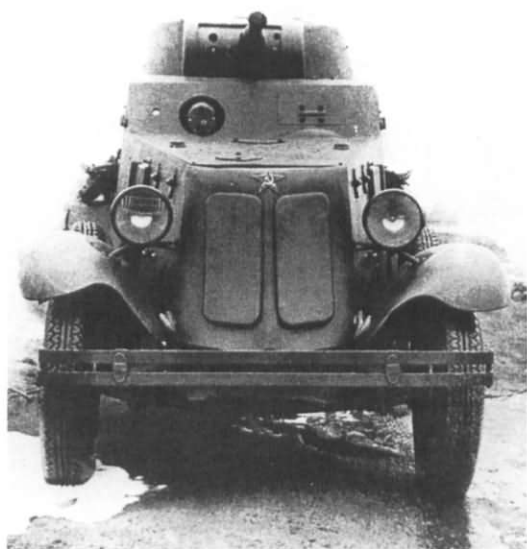
Prototyp samochodu pancernego **BA-6M** podczas prób w Zakładach Iżorskich, jesienią 1936 roku. Widoczne zewnętrzne zawiasy drzwi i luków do silnika. *The prototype BA-6M armoured car, Ishorsky Plant, Autumn 1936. Note external hinges of entry door and engine hatches.* [ASKM]

W 1936 roku w Zakładach Iżorskich, pod kierownictwem głównego konstruktora Grigorjewa i jego zastępcy Iljiczewa, zaprojektowano i wykonano samochód pancerny **BA-6M**, który był modernizacją **BA-6**. Użyto podwozia samochodu GAZ-AAA, lecz ze zmienionym silnikiem (GAZ M-1 o mocy 50 KM bez pompy benzynowej i olejowego filtra powietrza). Ramę samochodu skrócono w części środkowej o 200 mm, a w tylnej o 400 mm. Długość wału Kardana zmniejszono o 200 mm. Kąt pochylenia kierownicy zmniejszono z 39° do 29° i wzmocniono resory przedniego mostu. W przedniej części podwozia zamontowano dwa amortyzatory z samochodu GAZ M-1, mocując je do podłuznic ramy. Wsporniki dźwigni amortyzatorów zostały połączone przegubowo z uszami przyspawanymi do wsporników przednich resorów. Sztywność przedniej osi wzmocniono żebrami. Dla zmniejszenia powierzchni czołowej samochodu skrócono o 33 mm standardową chłodnicę. W przypadku niesprawności rozrusznika lub akumulatora można uruchomić silnik z wnętrza nadwozia przy pomocy specjalnego przyrządu z kołami zębatymi. **BA-6M** miał trójprzesuwkową skrzynię przekładniową z kołami zębatymi i reduktor-zwalniacz. Oprócz podstawowego zbiornika paliwa o pojemności 42 dm³ znajdującego się w przedniej górnej części nadwozia, pojazd był wyposażony w dodatkowy zbiornik o pojemności 52 dm³, rozmieszczony pomiędzy przedziałem kierowania a bojowym. Pancerne nadwozie spawane z blachy pancernej o grubości od 4 do 10 mm było mocowane do ramy w 8 punktach. W celu łatwiejszego dostępu do silnika pojazd otrzymał dwa wходы w ścianach bocznych przedziału silnikowego i odchylaną płytę tylną. Znajdowały się w niej wlewy wody do chłodnicy, zamykane

pancernymi pokrywami. Powietrze miało dostęp do silnika przez żaluzje w przedniej części nadwozia, które można było otworzyć dźwigniami ze stanowiska kierowcy. W bocznych ściankach przedziału silnikowego znajdowały się boczne żaluzje, a w przedniej części specjalna rynna kierująca powietrze. To wszystko miało zapewnić normalne chłodzenie w warunkach bojowych. Wsiadanie załogi odbywało się przez boczne drzwi i właz w wieżę. W drzwiach znajdowały się wzierniki zamykane z zewnątrz zasłonami pancernymi.

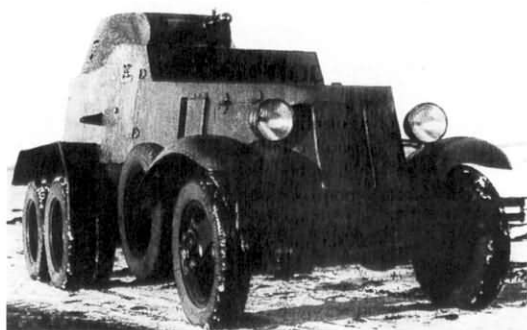
U góry i powyżej. Prototyp samochodu pancernego **BA-9** uzbrojony w karabin maszynowy *DK* kalibru 12,7 mm podczas prób w Zakładach Iżorskich jesienią 1936 roku. The prototype **BA-9** armoured car armed with 12.7mm (0.5") *DK* machine gun, *Ishorsky Plant, Autumn 1936. Note external hinges of entry door and engine hatches.* [ASKM]

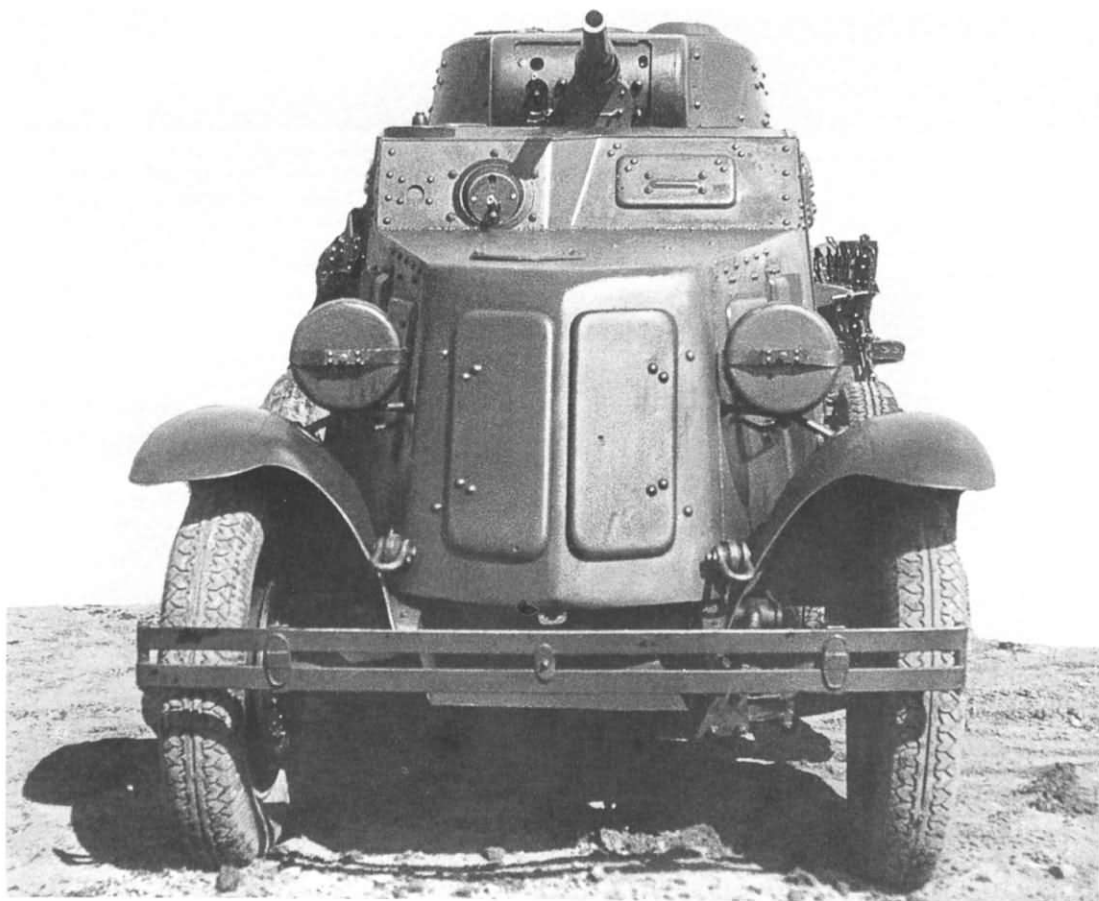
Samochód pancerny BA-10A wyprodukowany w okresie 1938–połowa 1939 roku. Pojazd posiada reflektory z pokrywami i skrzynkę na narzędzia z tyłu nadwozia. The BA-10A armoured car manufactured in 1938–mid 1939. Front lights with special covers and tool box mounted on the rear of the hull. [ASKM]

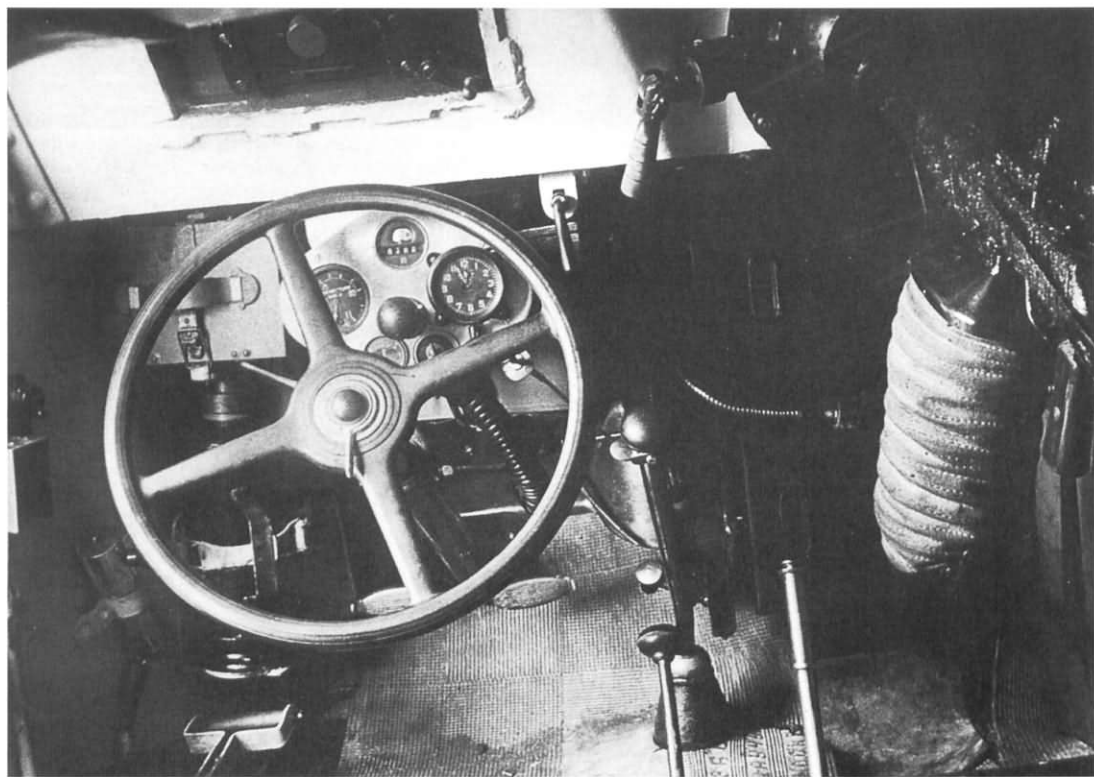
Samochód pancerny **BA-10A**, stanowisko kierowcy, widoczne pedały i tablica przyrządów, po lewej skrzynia z suchymi bateriami do radiostacji, dalej gaśnica. Na prawo od kierownicy dźwignia zmiany biegów i karabin maszynowy **DT** z mieszkami na łuski. *The BA-10A armoured car, driver's station, pedals, instrument panel, left are anode batteries for radio set and fire extinguisher. Right of drive wheel is gear lever and DT machine gun with shell bag.* [ASKM]

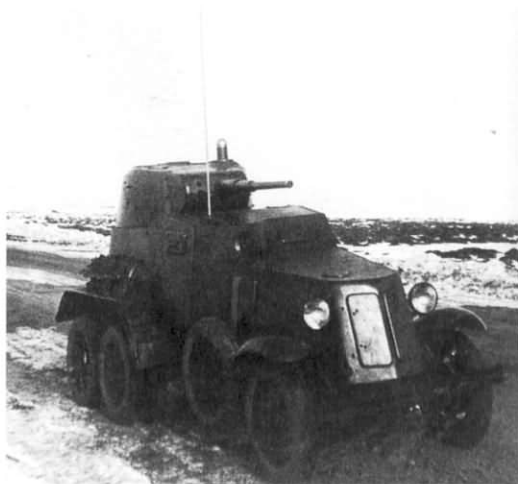
Samochód pancerny BA-10A wyprodukowany w okresie 1938–połowa 1939 roku. The BA-10A armoured car manufactured in 1938–mid 1939. [ASKM]

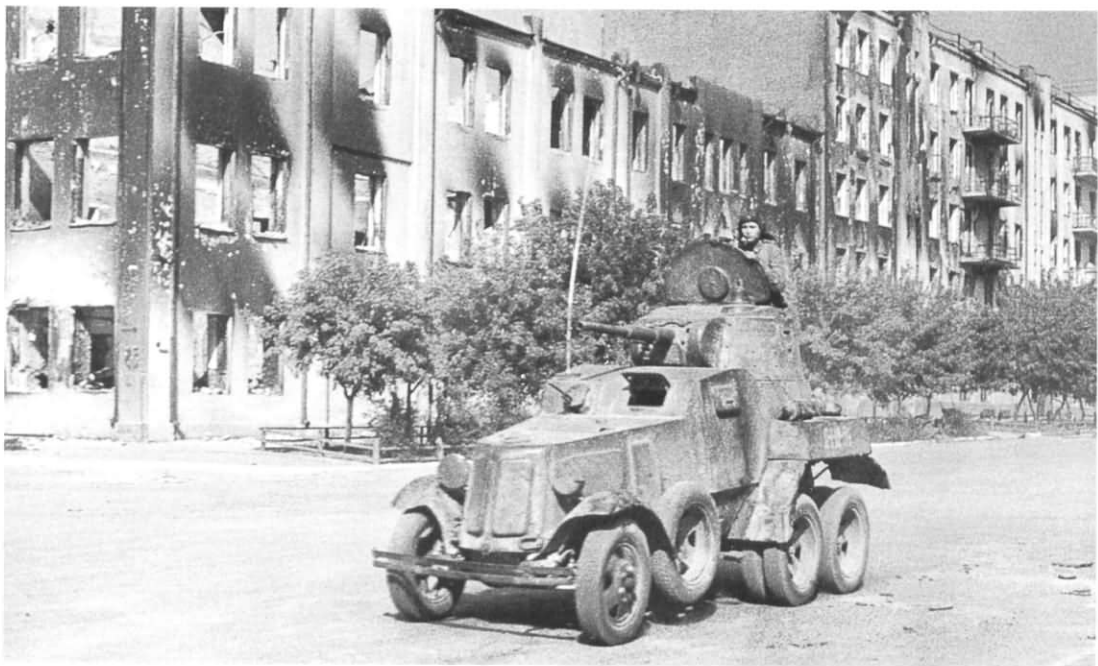
Samochód pancerny **BA-10M**, widoczne dodatkowe zbiorniki paliwa zamontowane na tylnych błotnikach. The modified **BA-10M** armoured car fitted with fuel tanks mounted on the rear mudguards. [RGKAFD]

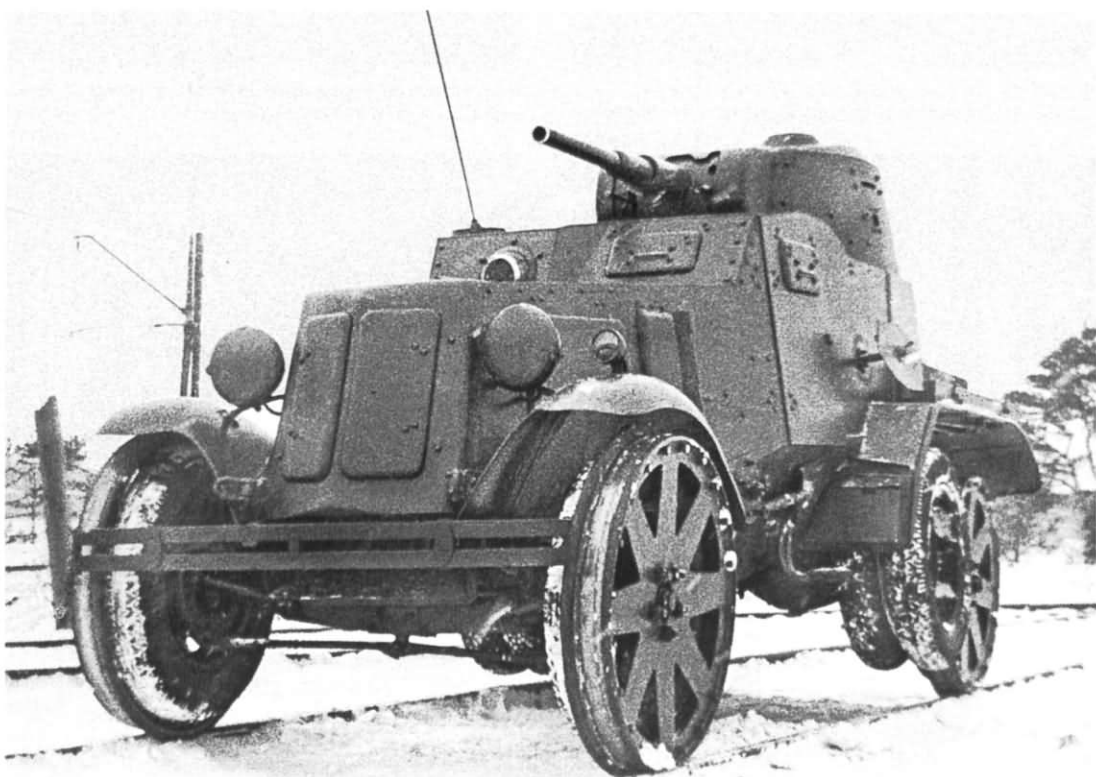
Samochód pancerny BA-10A przystosowany do jazdy po szynach BA-10zd, 1940 rok. *The BA-10A (BA-10shd) armoured car fitted with rail chassis, 1940.* [ASKM]

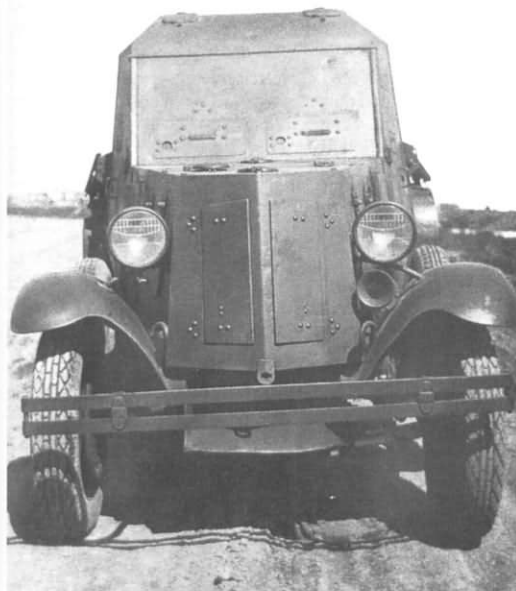
Opancerzony ambulans sanitarny BA-22, widok z przodu. *The BA-22 armoured ambulance. Front view.* [ASKM]

sanitarny dla jednostek zmechanizowanych Armii Czerwonej. Wykonany we wrześniu tego samego roku otrzymał oznaczenie BA-22. Pojazd powstał na standardowym podwoziu GAZ-AAA, na którym zamontowano pudełkowate nadwozie o dostatecznie dużych wymiarach, by mogło pełnić funkcję sanitarki zmontowanej z płyt o grubości 6 mm. Załoga składała się z dwóch osób, nie była uzbrojona i nie miała środków łączności.

ci. Samochód miał podwieszone nosze, mógł przewozić 4 rannych leżących, 10 siedzących lub 12 żołnierzy w letnich mundurach. Ładownie rannych, wsiadanie i wysiadanie ludzi odbywało się przez duże drzwi z tyłu. Masa samochodu sanitarnego z 10 rannymi, 2 członkami załogi wynosiła 5 241 kg. Na szosie rozwijał on prędkość 41,4 km/h. Po badaniach zakładowych na dystansie 331 km i usunięciu wykrytych

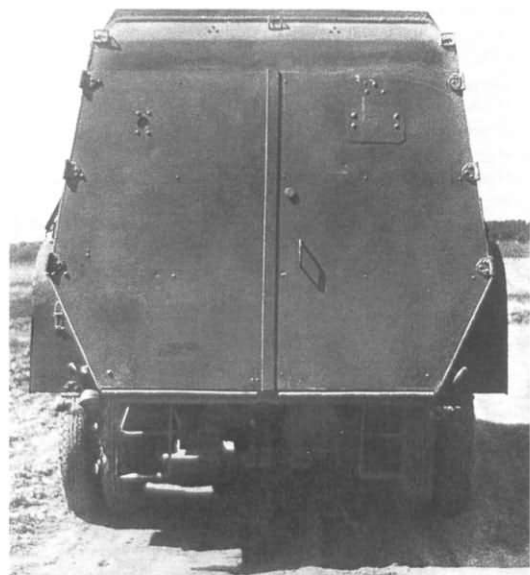
Opancerzony ambulans sanitarny BA-22, widok z tyłu. *The BA-22 armoured ambulance. Rear view.* [ASKM]

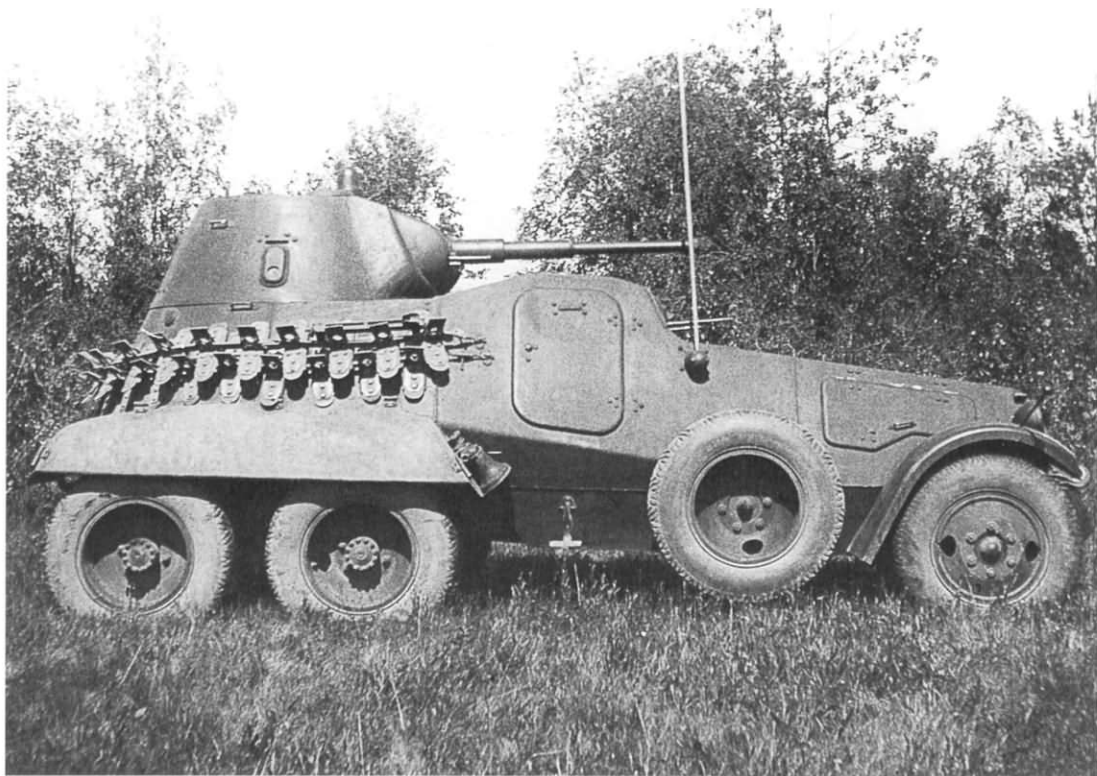
Prototyp samochodu pancernego BA-11 na poligonie NIBT latem 1939 roku. *The prototype of BA-11 armoured car, NIBT Proving ground, Summer 1939. [ASKM]*

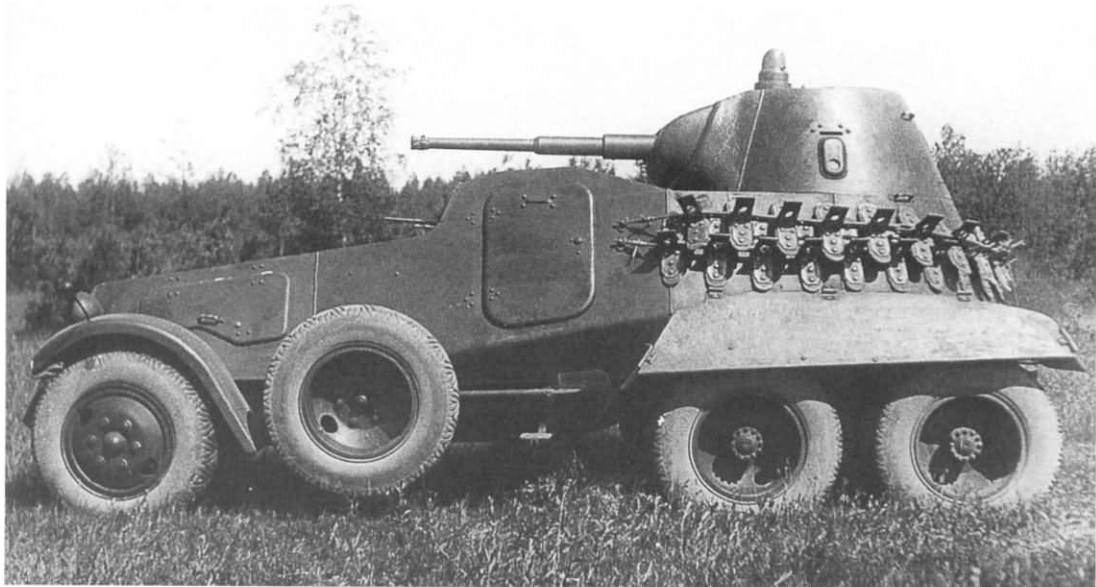
Prototyp samochodu pancernego BA-11 na poligonie NIBT latem 1939 roku. The prototype of BA-11 armoured car, NIBT Proving Ground, Summer 1939. [ASKM]

- zdemontowano hamulce przednich kół;
- główny wał Kardana skrócono o 156 mm;
- rama samochodu została skrócona o 628 mm, a odległość międzyosiową (bazę) zmniejszono do 3550 mm;
- wprowadzono zmiany do konstrukcji tylnego mostu (zastosowano urządzenie blokujące mechanizm różnicowy) i mechanizm kierowniczy, który ustawiono pod kątem 30°;
- wzmocniono przedni most i jego zawieszenie (zamiast piór resorowych o grubości 6,5 mm zastosowano pióra o grubości 8 mm), zastosowano amortyzatory z samochodu ZIS-101;
- zmieniono miejsce zamocowania tłumika;
- zastosowano osprzęt elektryczny na napięcie 12 V i dwa akumulatory o pojemności 112 A/h.

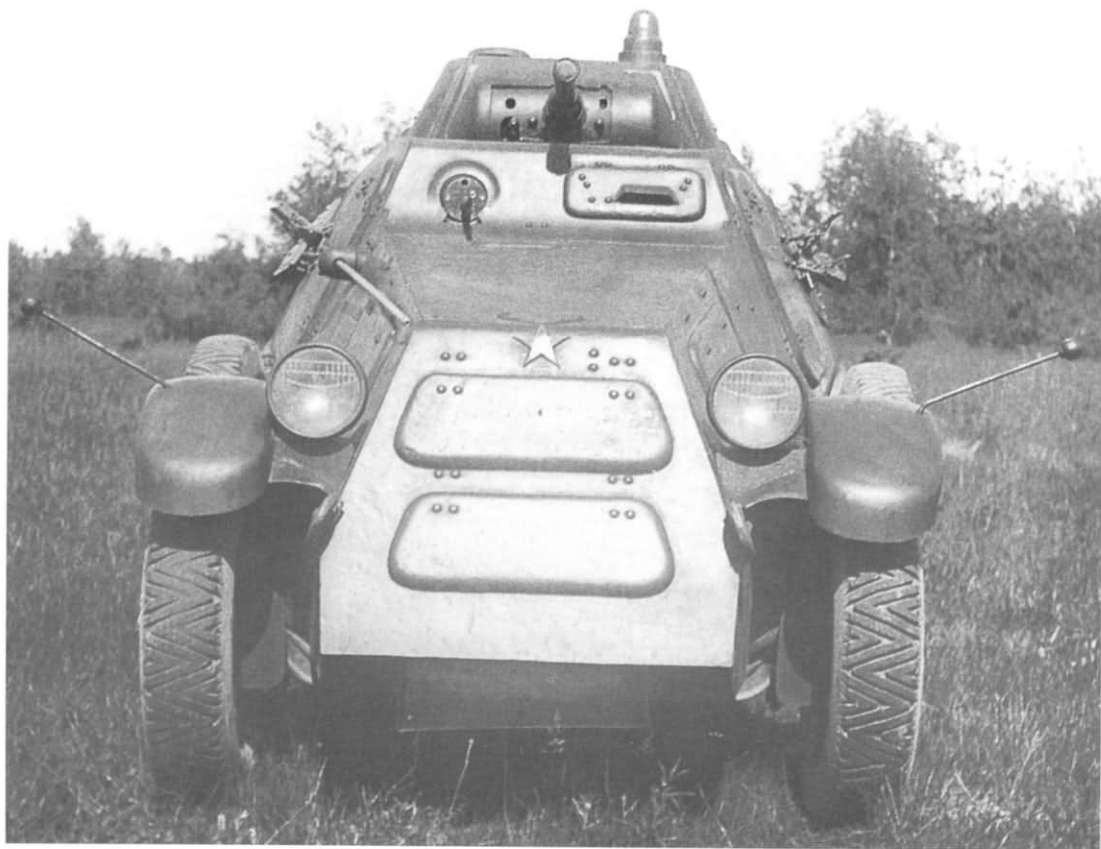
Prototyp samochodu pancernego BA-11 na poligonie NIBT latem 1939 roku. *The prototype of BA-11 armoured car, NIBT Proving Ground, Summer 1939.* [ASKM]

pancernymi o grubości 6 mm, mocowanymi do podłużnic podwozia. W celu zapewnienia lepszego chłodzenia silnika w przedniej części nadwozia zostały zamontowane żaluzje mocowane na wewnętrznych zawiasach, a pod chłodnicą znajdowała się rynna, konieczna dla nadania wymaganego kierunku strumieniowi powietrza. Przedział silnikowy jest oddzielony od przedziału kierowania przegrodą ze specjalną izolacją cieplną. Dla wsiadania i wysiadania do przedziału sterowania znajdowało się dwoje drzwi na wewnętrznych zawiasach, umożliwiających ich otwarcie o kąt 80° i utrzymanie w tym położeniu przez specjalne ustalacze. W drzwiach były zamontowane otwory obserwacyjne zamykane od wewnątrz pancernymi przesłonami z zamkami zamykającymi się automatycznie podczas zamykania. Od zewnątrz zamki można było otwierać specjalnym kluczem, a wewnątrz znajdował się zatrzask. Na obrzeżach drzwi oraz wszystkich włazów w **BA-11** były przyspawane gięte listwy pancerne w celu uniemożliwienia przedostania się do wnętrza odłamków. Dodatkowo w podłodze przedziału bojowego znajdował się właz umożliwiający, gdyby było konieczne, ewakuację załogi z samochodu. W czołowej płycie nadwozia, przed stanowiskiem kierowcy, znajdował się właz obserwacyjny na wycinkowych zawiasach, otwierany do tyłu o 80° i wyposażony w szkła *Tripleks*. Ten ostatni w położeniu bojowym był osłonięty pancerną osłoną ze szczeliną obserwa-

Wieża **BA-11** otrzymała kształt ściętego stożka ze ścianami o kątach nachylenia 25°. Została zamontowana na ułożyskowej podstawie i była mocowana na dachu nadwozia specjalnymi uchwytami. W jej ścianach bocznych znajdowały się trzy otwory umożliwiające strzelanie z pistoletu, zamykane pancernymi zaślepkami i dwie szczeliny obserwacyjne ze szklami typu *Tripleks*, zaś w sufitcie znajdowały się dwa przyrządy obserwacyjne i właz z małym otworem przeznaczonym do sygnalizacji chorągiewkami, oraz pancerna osłona przyrządu obserwacyjnego dla *PD-1* i osłona wentylatora. Wieża była obracana mechanizmem zębatym z dwoma prędkościami obrotu. W czasie marszu była unieruchomiona ustalaczem (rygłem) podobnym jak stosowany w **BA-10**.

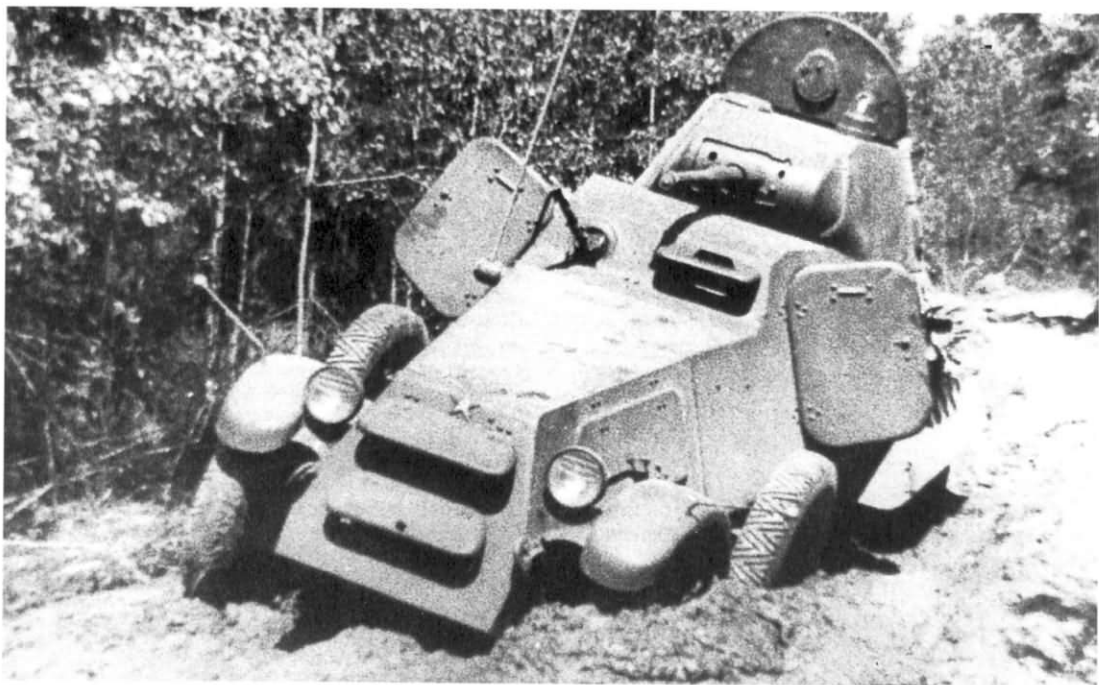
Prototyp samochodu pancernego BA-11 na poligonie NIBT latem 1939 roku. The prototype of BA-11 armoured car, NIBT Proving Ground, Summer 1939. [ASKM]

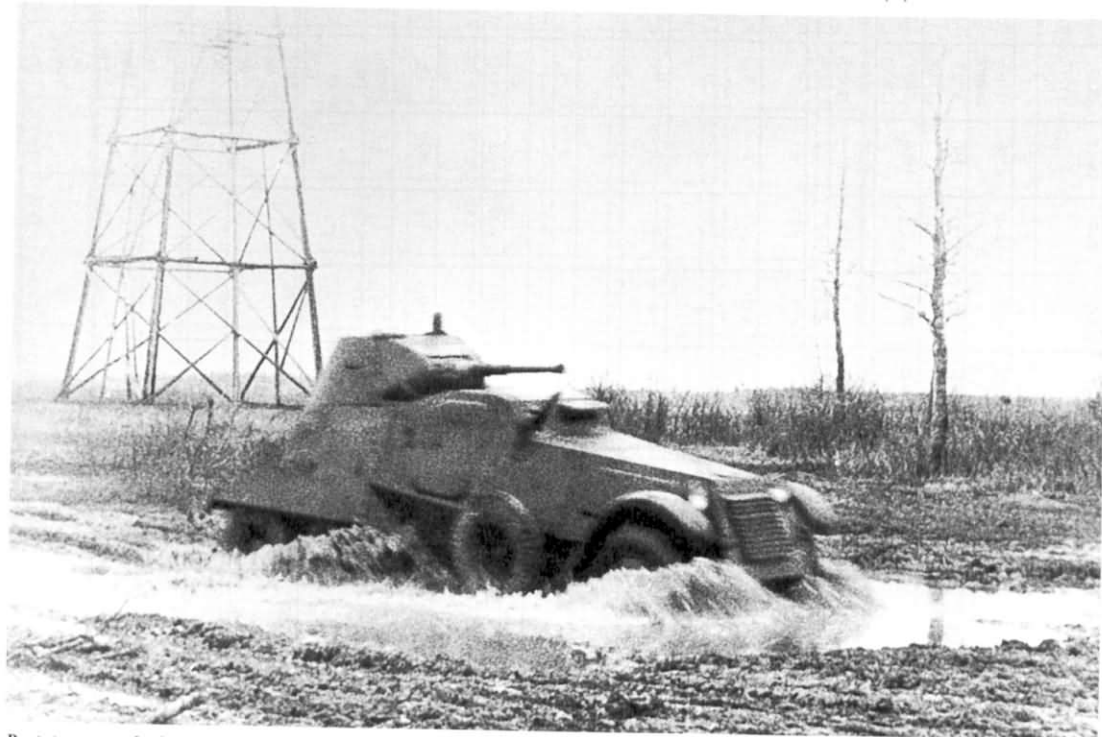
Prototyp samochodu pancernego BA-11 na poligonie NIBT latem 1939 roku. The prototype of BA-11 armoured car, NIBT Proving ground, Summer 1939. [ASKM]
